## **КОНСТРУКТИВНО СТАНОВИЩЕ**

**БИТОВА СГРАДА /ОЗЕЛЕНЯВАНЕ/**

**КАДАСТРАЛЕН № 322, ПЛОЩАДКА АЕЦ „КОЗЛОДУЙ“**

**ДЕКЕМВРИ 2024 г.**

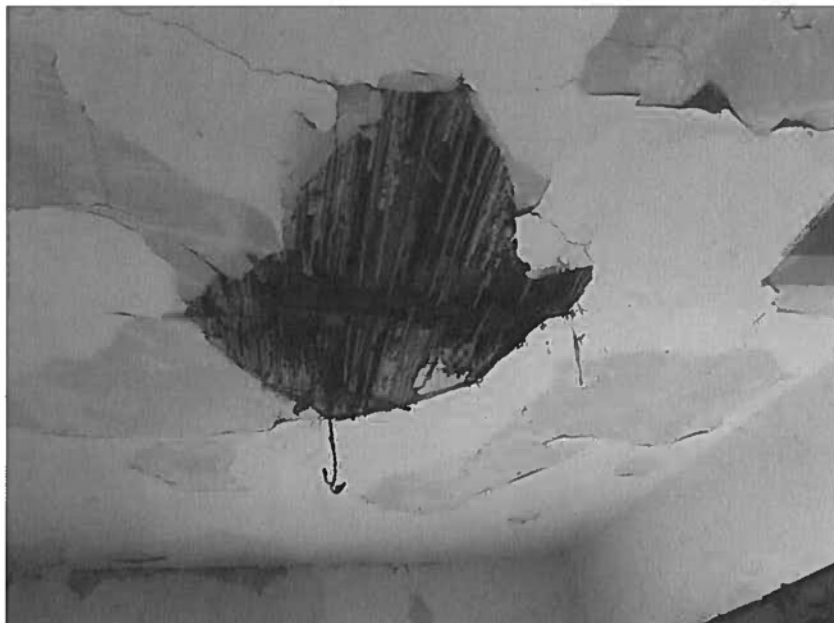
Към надлъжните греди в долния им край са ковани летвички, служещи за основа на каратаван от дъски и пълнеж /кал/. Таванската конструкция от греди, летви, вароциментова мазилка и черен каратаван е изключително тежка и претоварва напречните зидове, на които стъпва.

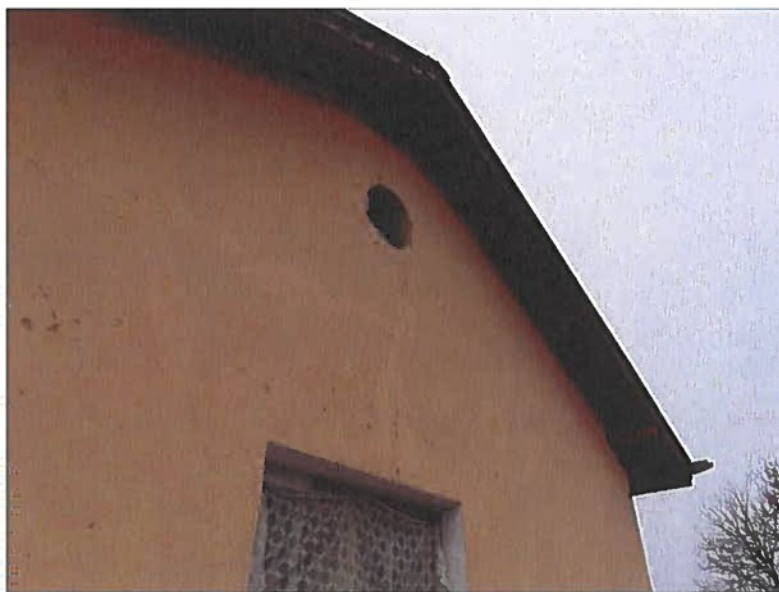
Дървената двускатна покривна конструкция се състои от ребра 10/12 см през 70 см, стъпващи на подложна греда върху околните тухлени зидове и на билна греда. Носимостпособността на покрива е осигурена чрез дървени клещи с размери 2х 6/15 см през 3-3.50 м. Клещите закопчават двойка ребра и заместват липсата на полове.

*Виждат се подложните греди по околновърстните зидове и горе билната греда*

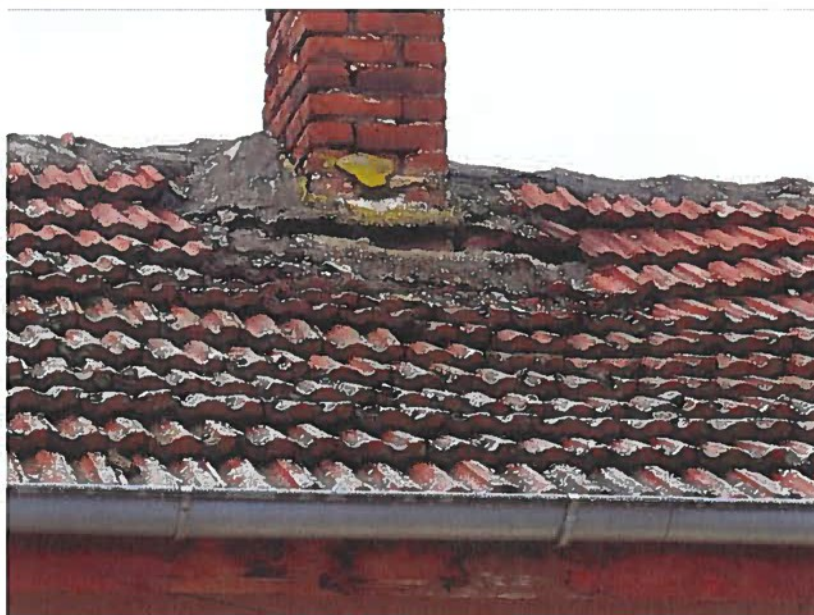
Покривната конструкция има дъсчена обшивка, върху която е поставен слой от варова замазка за залепване на керамичните керемиди. Липсват летвички за поставяне на керемидите, а те са поставени непосредствено в разтвора. Самия покрив е силно деформиран, има много течове, засягащи и таванската конструкция. В сградата има четири комина, около които има пукнатини, позволяващи на дъждовната вода да прониква в сградата.

Ясно се вижда голямата пукнатина около комина, през която дъждовната вода безпрепятствено навлиза в сградата и оводнява таванската конструкция.

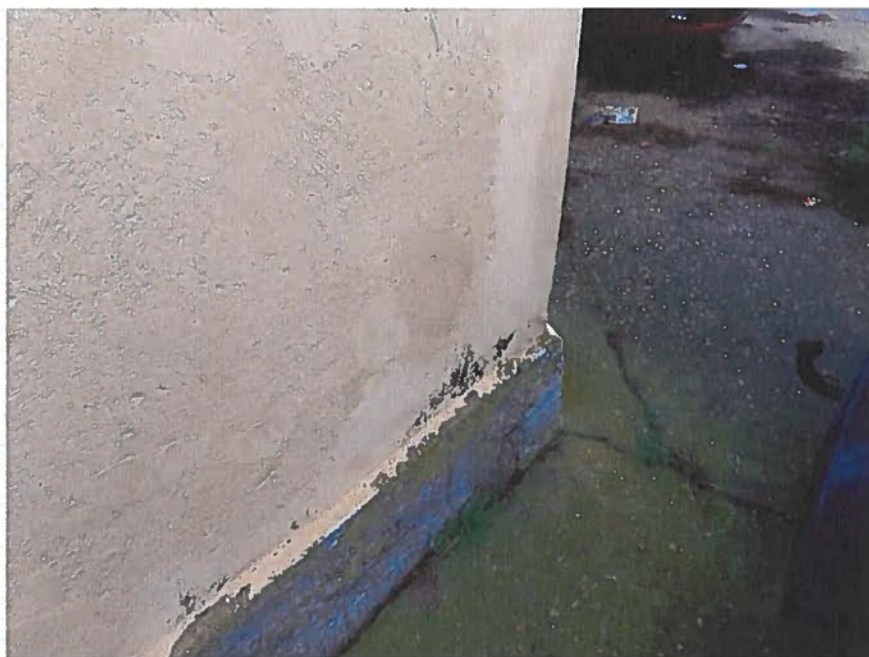
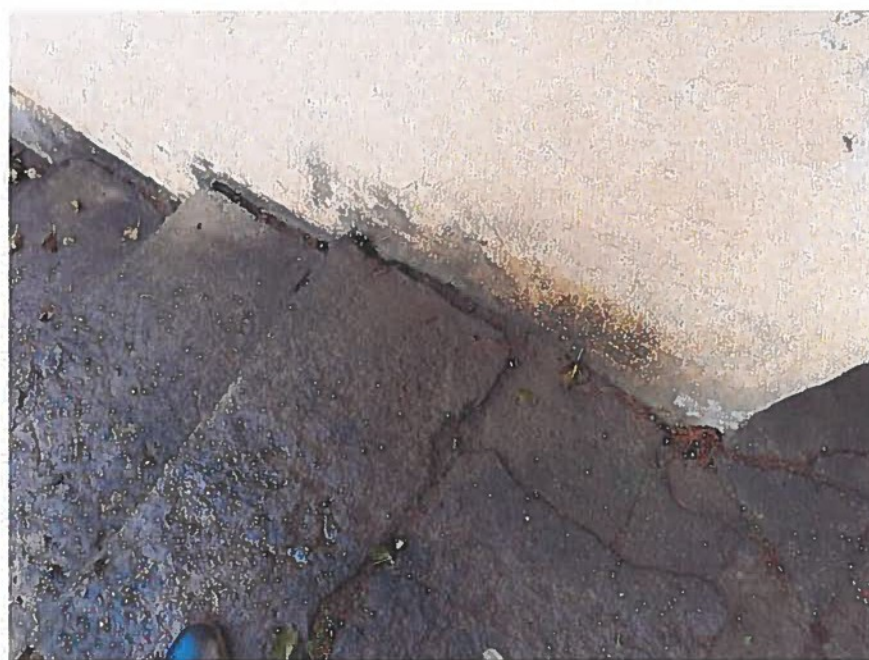
Няма видими проявления за слягане на основите. Състоянието им е добро – без деформации и пукнатини. Проблем за основите е и тяхната недостатъчна дълбочина на фундиране – 50 - 60 см. Ремонтът на ивичните основи е сложен и свързан със значителни финансови средства. Превръзката на каменните блокчета е суха без свързващ разтвор. Над котата на терена ивичните основи са покрити с хастар и дебела мазилка. Вертикалната планировка около сградата е занемарена и не отвежда повърхностните води извън нея. Водите навлизат в основите и са предпоставка за тяхното оводняване и бъдеща деформация.

Като цяло ивичните каменни основи имат достатъчна носимоспособност, но неизвършените ремонти в годините за недопускане навлизането на атмосферни води в основите и недостатъчната дълбочина на фундиране възпрепятстват по-нататъшната експлоатация на сградата.

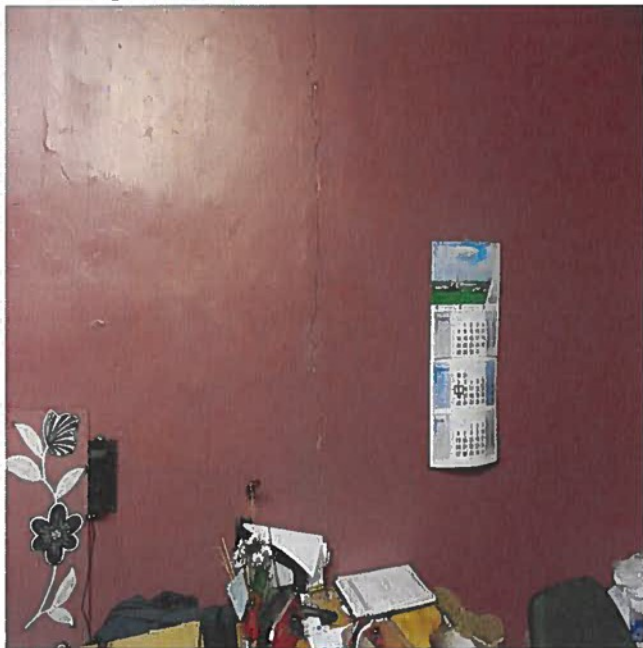
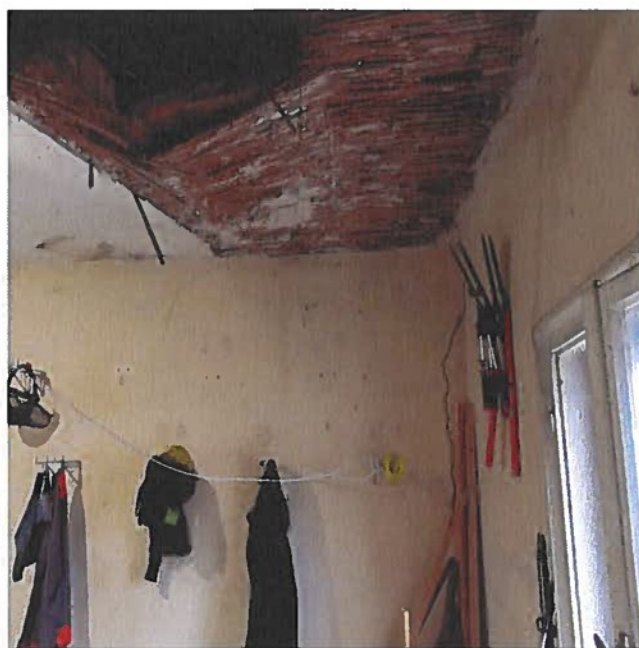
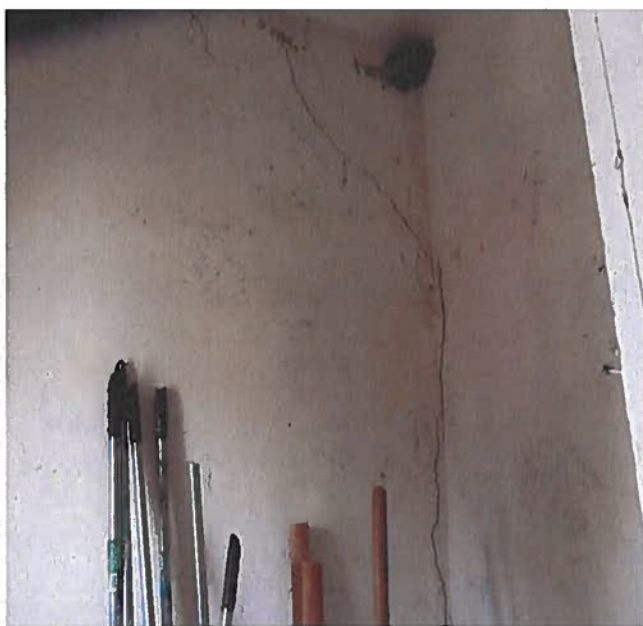
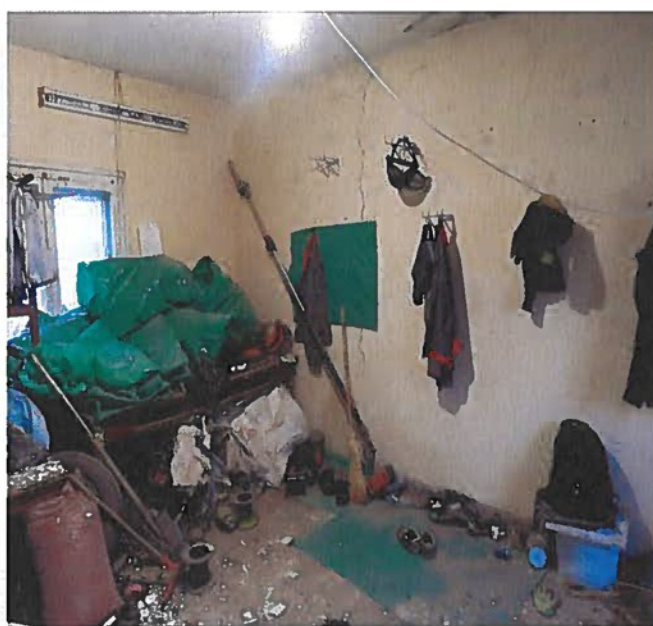
*Конструктивни пукнатини в носещи зидове, предизвикани от натоварване и умора на тухлената зидария и разтвора.*

Лошо общо състояние на повечето тухлени зидове, особено напречните. Има наличие на различни по характер пукнатини, като повечето са от загуба на носимоспособност. Липсват вертикални и хоризонтални пояси, обрамчващи зидарията. Самите пукнатини предопределят „разтваряне“ на сградата поради изчерпана носимоспособност на зидарията.

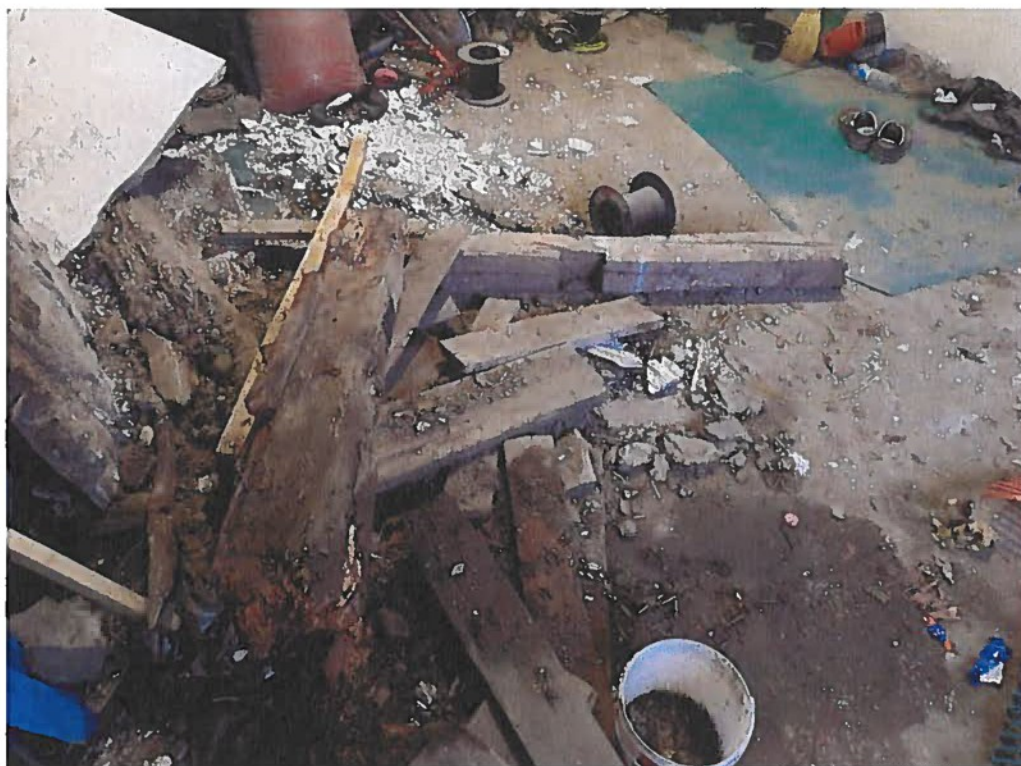
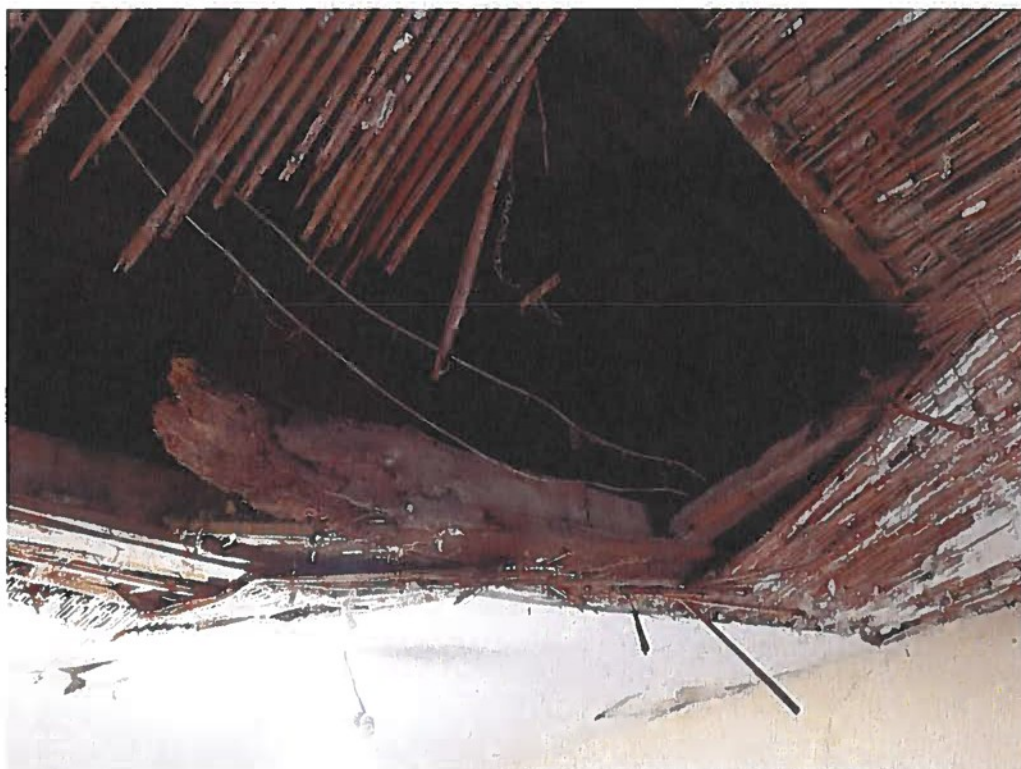
На долните снимки е показана авария от падане на таванската конструкция в едно от помещенията:

- Дървения гредоред директно ляга върху тухлените зидове. Състоянието на гредоредата не е добро – има видими деформации, провисвания и други дефекти. На отделни места има течове, овлажняване и падане на каратавана на таванската конструкция. Евентуален ремонт на таванската конструкция трябва да бъде цялостен и е свързан с много разходи.

*Вижда се изгнилата носеща греда, която отдавна се е компрометирала и е повлияла таванската конструкция. Повечето основни надлъжни греди са силно загнили и нямат никаква носимоспособност.*
